TOITURE TUILE MÉCANIQUE

# RAPPORT DE DIAGNOSTIC AERIEN

3 place de la république 69510 MESSIMY

Ref. OLD-2026-001 | 18/02/2025

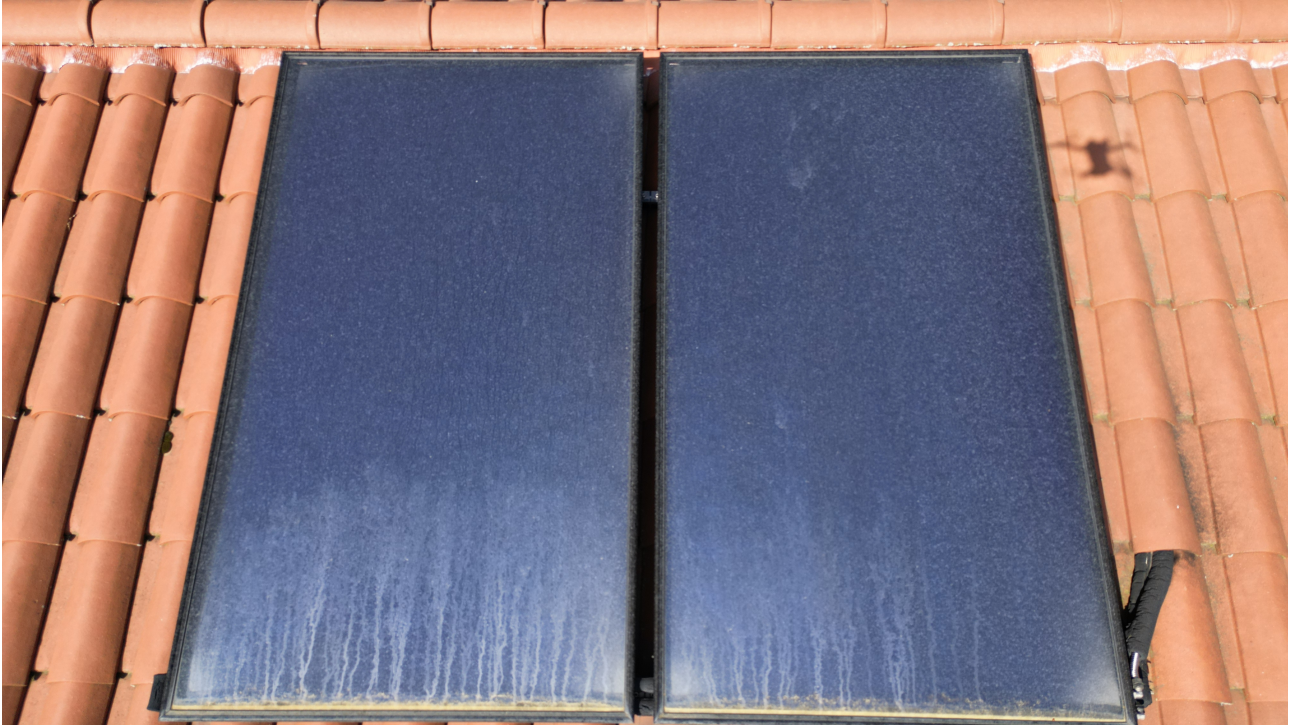
**D01 — Panneaux solaire versant Nord**

Panneaux solaire versant Nord

Perte potentielle d'efficacité des  
panneaux solaires versant Nord

Suite aux récentes pluies, les  
panneaux solaires devraient  
être nettoyés à l'eau douce et  
sans outil "mécanique"

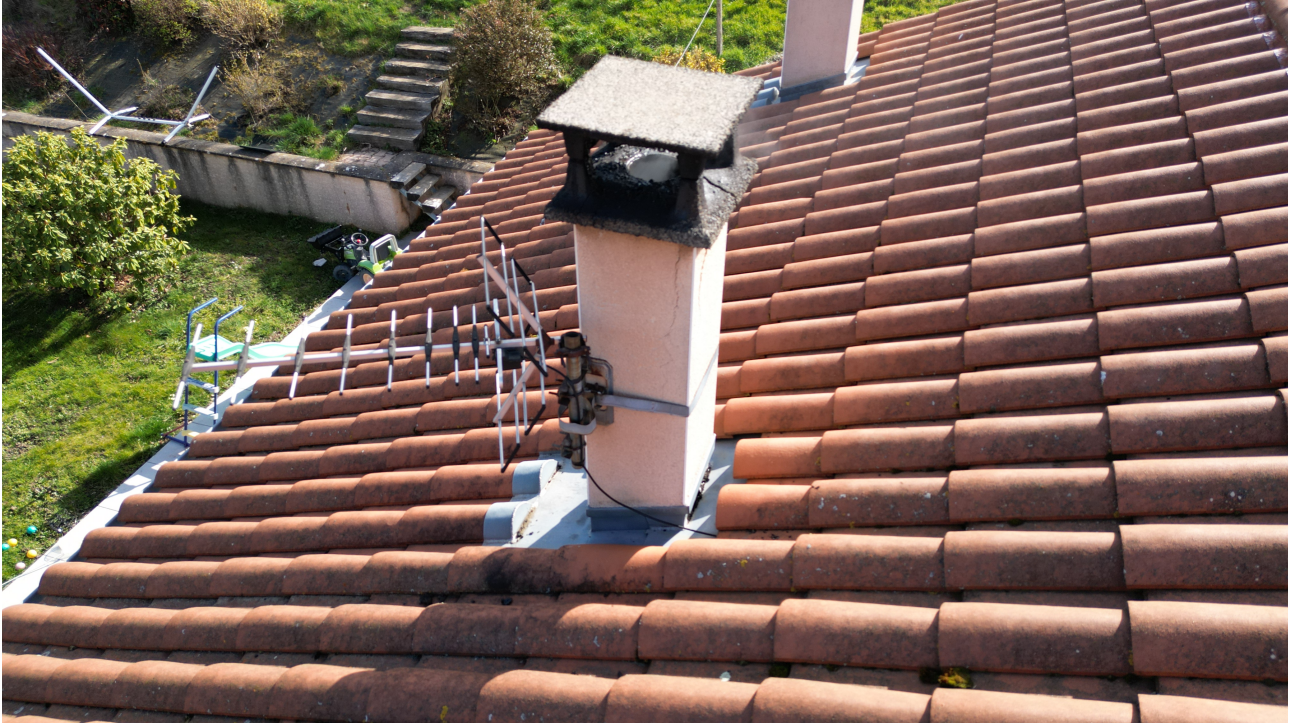
**D02 — Cheminée versant ouest**

*LOCALISATION*  
Cheminée versant ouest

*DESCRIPTION*  
Fissure de 25cm sur le montant de  
la cheminée

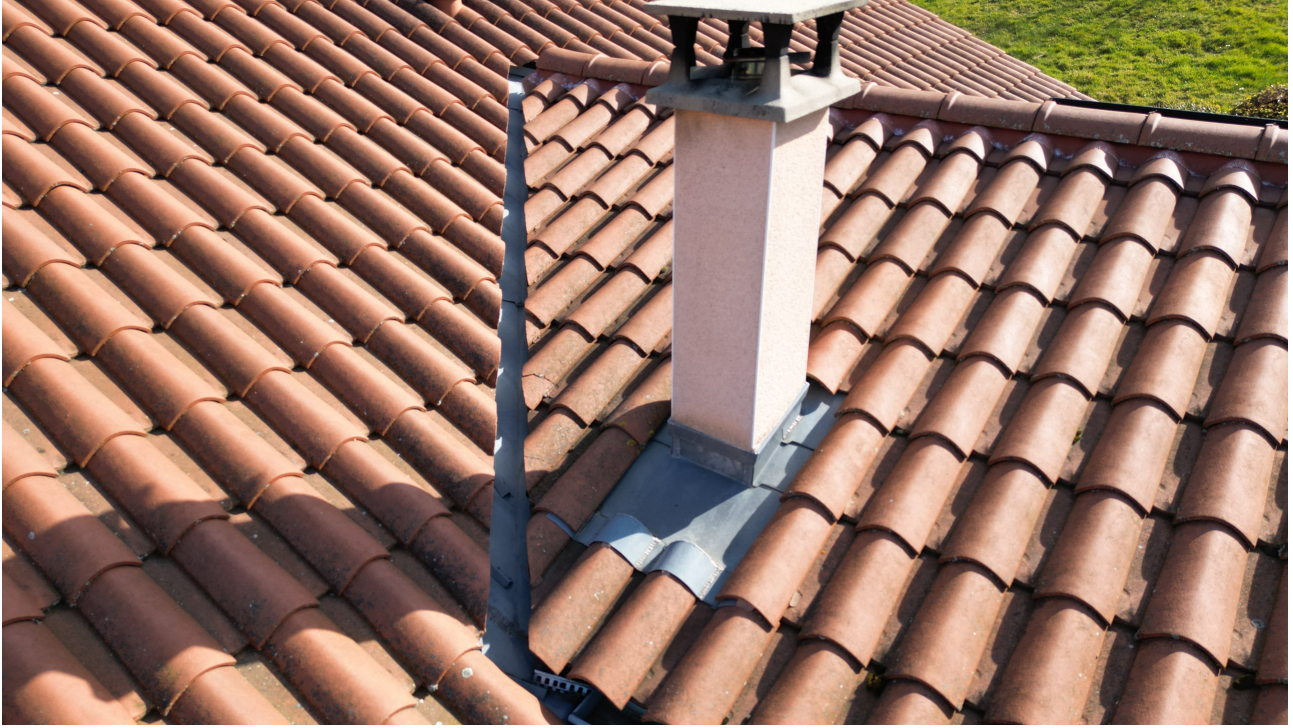
**D03 — Noues et cheminée Versant Sud**

Noues et cheminée Versant Sud

RAS
